DAECHUN VS 他社

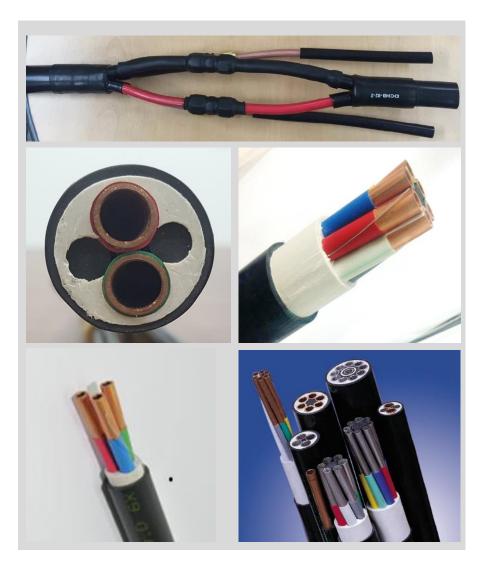
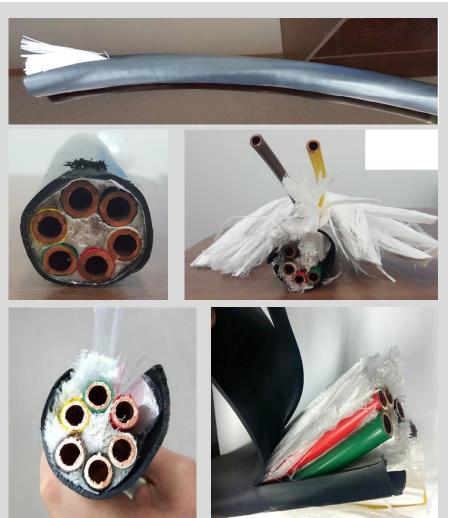
DAECHUN VS 他社

DAECHUN 多芯管	他社 多芯管
充填材	合成ゴム。 圧出された充填物がチューブを固定し、外 部からの衝撃や曲げるときに加えられる 人為的な力にも耐え、すべてのチューブ が所定の位置から離脱されないようにしま す。また、充填物は道具なしで容易に除 去できます。	プラスチックビニール。 週十本のビニール糸の充填材では、外部から の衝撃や曲げるとき加えられる人為的な力に は耐えず、それぞれのチューブの位置が頻繁 に離脱し、またチューブが内部で互いに絡まり、 Circle Pitchが異なってきます。チューブと継 手の締結時に、主にナイフで充填材を切り取 りますが、ビニールが切れず、中のものも出て きてしまいます。
支え棒	PVC (円形を保つ)	無
被覆の取り外し手順	チューブに沿って埋め込まれたシーススト リッピングワイヤは簡単且つ安全にシース の取り外しができます。シースはナイフな どの道具を使わずに、ワイヤーを引っ張る だけで切ることができます。	まずカッターで外皮を切り、中の充電物のビニール束をカッターまたははさみで切ることになりますが、これは非常に時間がかかるし、作業中作業員が怪我をするなど事故が多発しているとの報告もあります。
チューブ形状	円形 形状を保持することが可能です。	楕円形 丸い形状を保持することが事実上不可能です。
難燃性	IEC60332-3の要求を満足します。	充填物がプラスチックビニールでできているため、IEC60332-3は満足できません。
外形	凸凹などなく、外側が滑らかになっています。 外側が凸凹になっている場合、不良品として扱います。	被覆の上に中の銅管の一本一本の流れが 映っているため、外側が凸凹になっています。
